Kedjehus i ett plan på suterrängvåning

### Beskrivning av ärende

Ocab tillkallas till platsen för en fuktkontroll i förråd på suterrängplan med krypgrund under och där det är en avvikande lukt.

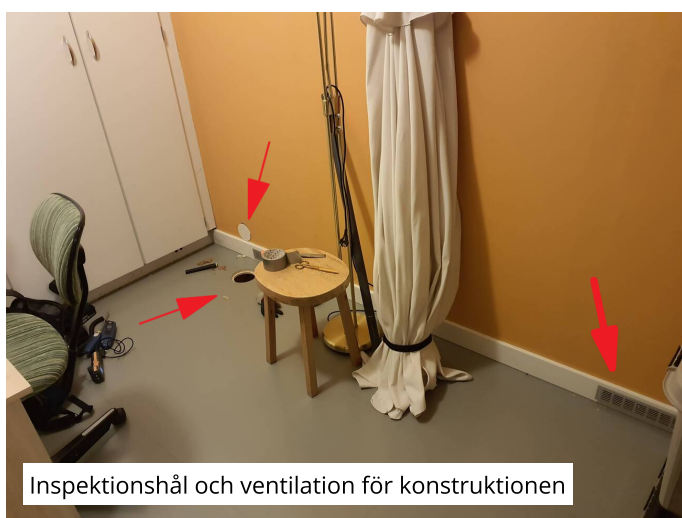
I inspektionshålen som fanns i golvet och vägg kunde inga avvikande lukter noteras.

Inspektionshål och ventilation för konstruktionen

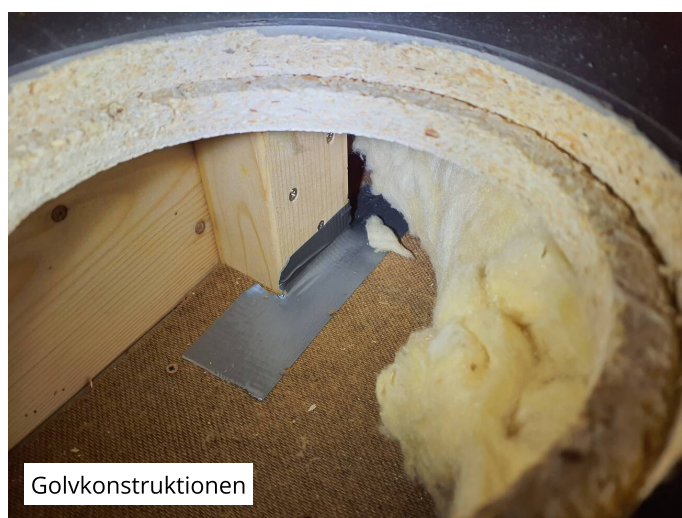
Godkända fuktkvotsvärden uppmättes på i golvkonstruktionen och vägg. Godkänd RF värde uppmättes i isoleringen.

Golvkonstruktionen är uppreglad från betongvalvet och under valvet är det en krypgrund där man har isolerat undersidan av valvet.

Golvkonstruktionen

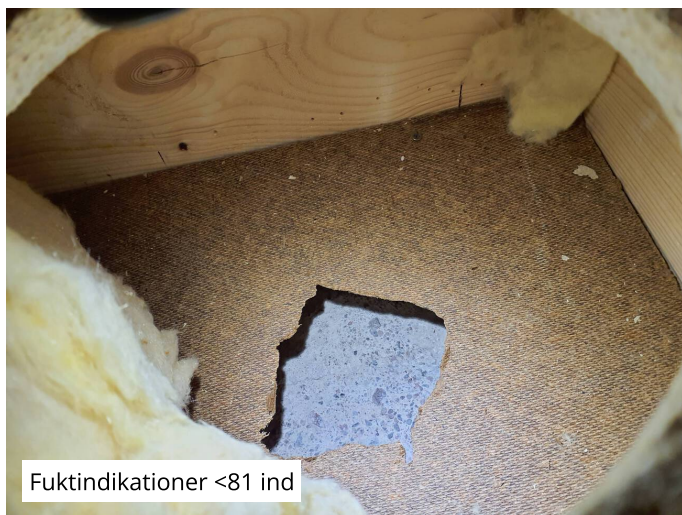
Ett mindre hål fanns i masonitskivan innan betongvalvet som gjordes större för att kunna göra en indikering på betongvalvet och

Normala fuktindikationer för konstruktionen uppmättes <81 ind.

Fuktindikationer <81 ind

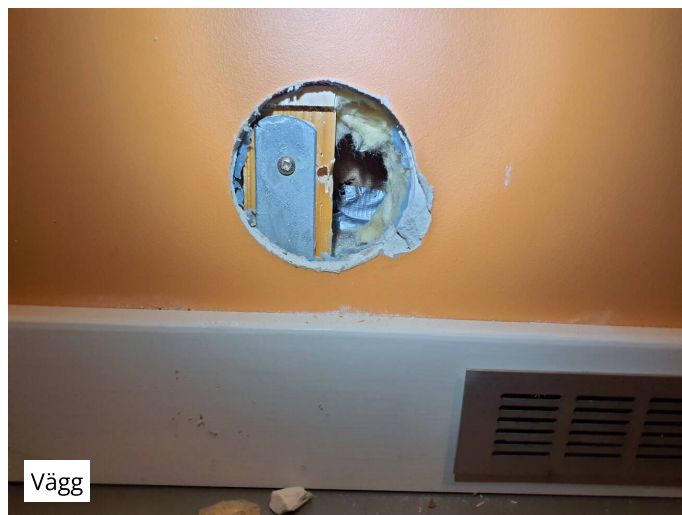
Vägg

Inspektionhål i vägg var hålet för lite för att komma åt betongytterväggen som är motfylld.
